ELIMINACIÓN DEL AZUD URBANO DE SAN MARCOS (LEÓN) EN EL RÍO BERNESGA

Buena práctica para recuperar la continuidad del curso fluvial

REHABILITACIÓN

LOCALIZACIÓN: Curso bajo del río Bernesga en la ciudad de León.

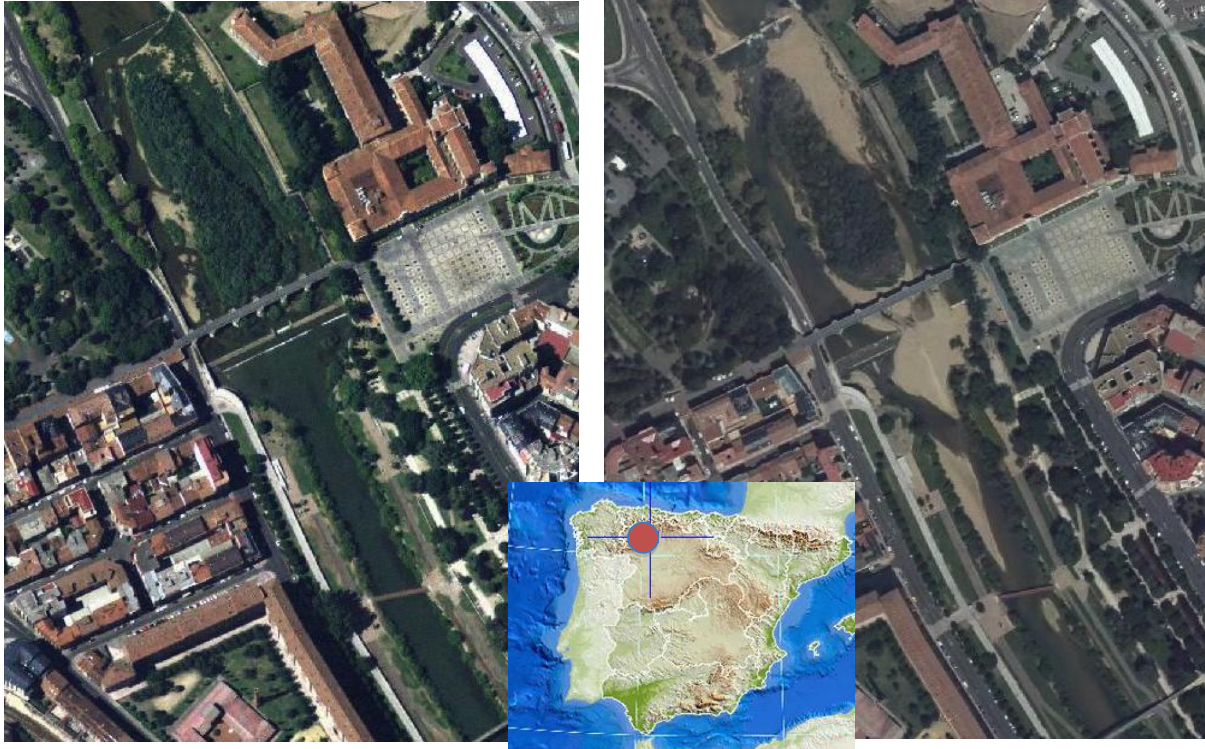
Consistió en la demolición casi total del azud, situado junto al Parador Nacional de San Marcos e inmediatamente aguas abajo del puente de San Marcos. Era inviable retirarlo completamente ya que se ponía en peligro la estructura del puente, que tiene alto valor histórico y cultural. El proyecto debía combinar las actuaciones que permitieran que circulara el máximo caudal posible por la zona (rebajar lo máximo posible el azud) y la condición de no poner en peligro la seguridad del puente.

La demolición parcial consistió en rebajar 2,25 m de altura el azud. Tuvo ciertos condicionantes técnicos puesto que el azud no podía ser demolido mediante martillo, ya que

las vibraciones podían poner en serio peligro la estabilidad del puente. Por ello se optó por realizar la demolición mediante corte con hilo diamantado, lo que supuso un sobrecoste. También se realizó un paso para peces mixto, entre rampa y escala de artesas, que podía realizar las funciones de escala para peces a largo plazo, puesto que el paso va a estar cubierto por las gravas arrastradas durante los primeros años, años del mayor arrastre, hasta la estabilización del perfil longitudinal según la nueva situación provocada con la demolición parcial del azud.

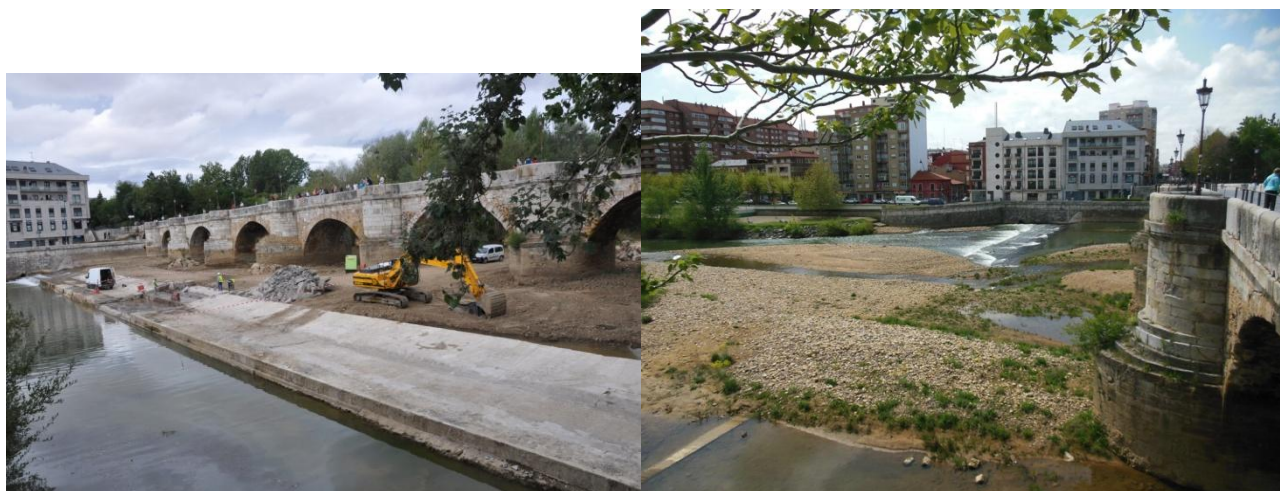
Proceso de trabajos y situación posterior (abril 2015). Fotografías de José Ignacio Santillán.

La actuación se realizó de forma satisfactoria y desde los primeros meses se ha producido la evolución natural esperada, con movimiento de sedimento que ha dado al tramo un aspecto más natural. La población se ha ido acostumbrando a la imagen de un río lleno de gravas sin que se las acuse de constituir un peligro para la seguridad de la ciudad..
